KUUSITIE 18 D:n ENERGIAATEKNINEN PERUSPARANNUSOHJELMA

Opinnäytetyö
Rakennustekniikka

Toukokuu 2015

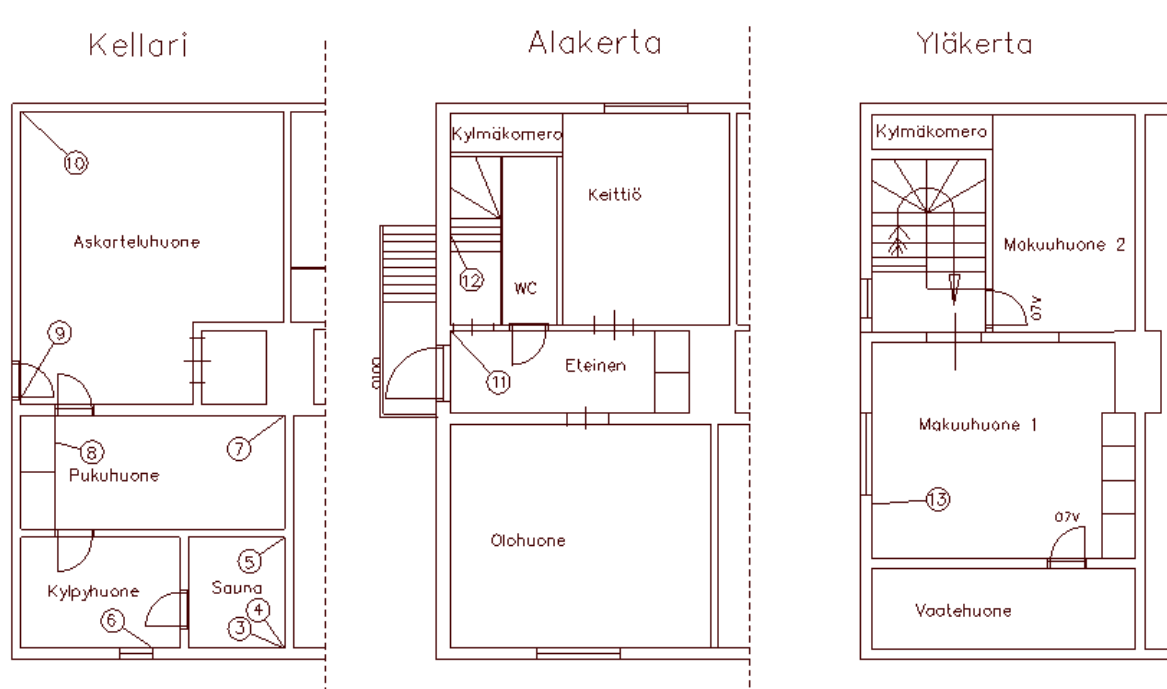
KUVA 2. Pohjapiirustuslämpökuvat

Pohjapiirustuksessa Kuva 2 on numero viittauksilla merkitty kohdat, joista löytyi lisätutkimuksia aiheuttavat lämpötilojen alitukset.

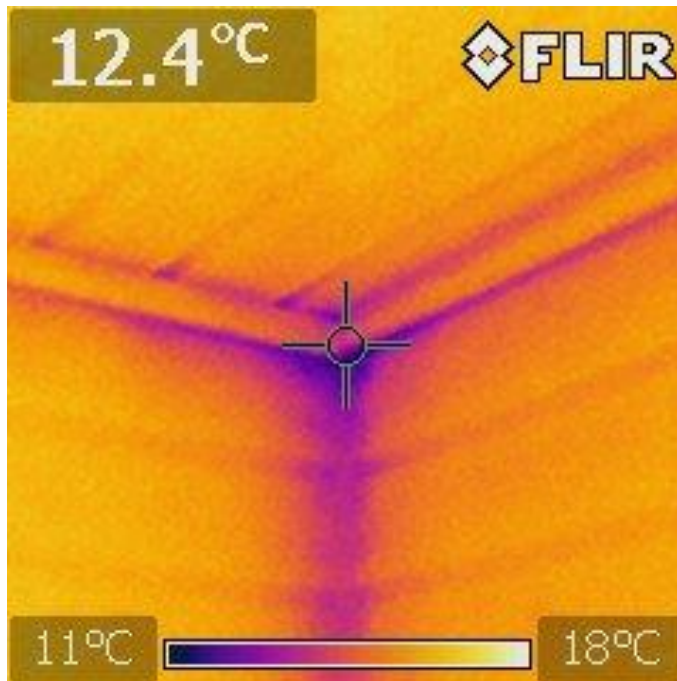
KUVA 3 Löylyhuone katon ylänurkka

Kuvassa 3 löylyhuoneen päätyseinän oikeasta ylänurkasta, mikä rajoittuu kylmään kellaritilaan, sekä ulkoseinään havaittiin ensimmäinen rajalämpötilan alitus 12.4 °C.

Saunan päätyseinässä, joka rajoittuu kylmään kellaritilaan, havaittiin ilmavuo-
toja seinän ylä- ja alareunassa sekä ulkoseinän vastaisessa pystynurkassa.

Saunan päätyseinän katonrajan ja ulkoseinän vastaisen pystynurkan tiivistäminen ei onnistu ilman seinäpaneelien ja alumiinipaperin poistamista, sekä vaatisi paneelin ja alumiinipaperin uudelleen asentamista. Lattiarajan korjaaminen taas vaatisi vähintään lattialaatoituksen purkamisen, ja siinä samalla rikkoontuisi vesieristys. Laatoitus ja vesieriste pitäisi myös asentaa uudelleen. Kokonaisuudessaan tiivistäminen kannattaa taloudellisesti toteuttaa mahdollisen saunan ja kylpyhuoneen tulevan saneerauksen yhteydessä. Paneelien ja laatoituksen taustarakenteet ovat betonia, joten ilmavuodoista mahdollisesti

johtuvien vaurioiden riskit eivät ole suuret, koska betoni kestää hyvin kosteuden muutoksia.

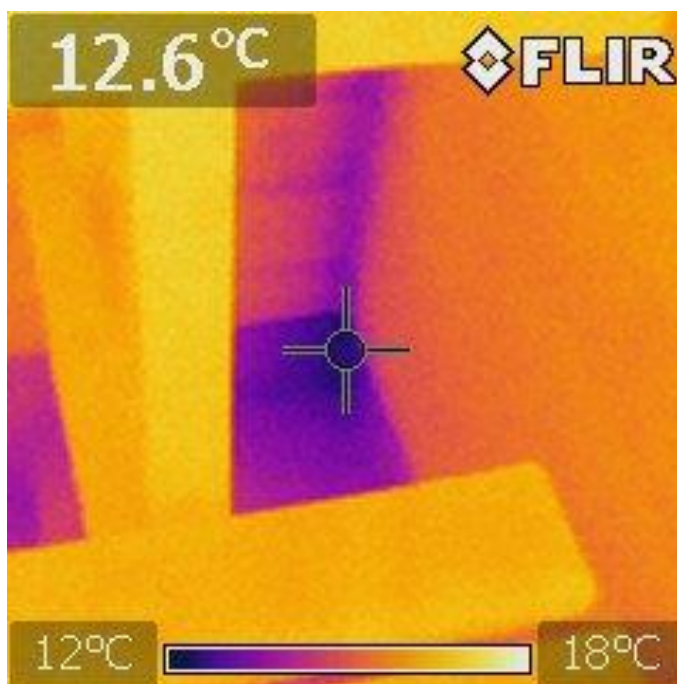
KUVA 4. Löylyhuoneen päätyseinän oikea alanurkka

Kuvassa 4 löylyhuoneen päätyseinän oikeasta alanurkasta, mikä rajoittuu kylmään kellaritilaan, sekä ulkoseinään havaittiin rajalämpötilan alitus 12.6 °C.

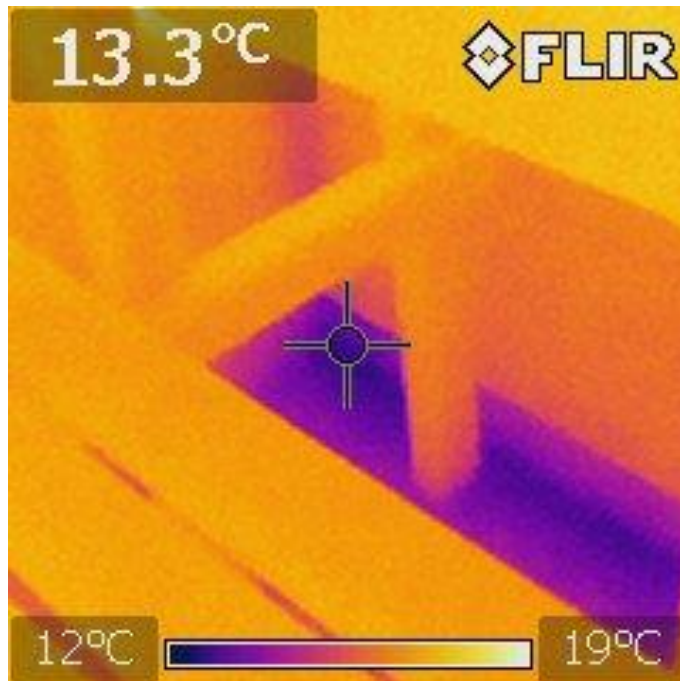
KUVA 5. Löylyhuoneen päätyseinän vasen alanurkka

Kuvassa 5 löylyhuoneen päätyseinän vasemmasta alanurkasta, mikä rajoittuu pukuhuoneeseen ja kylmään kellaritilaan havaittiin rajalämpötilan alitus 13.3 °C.

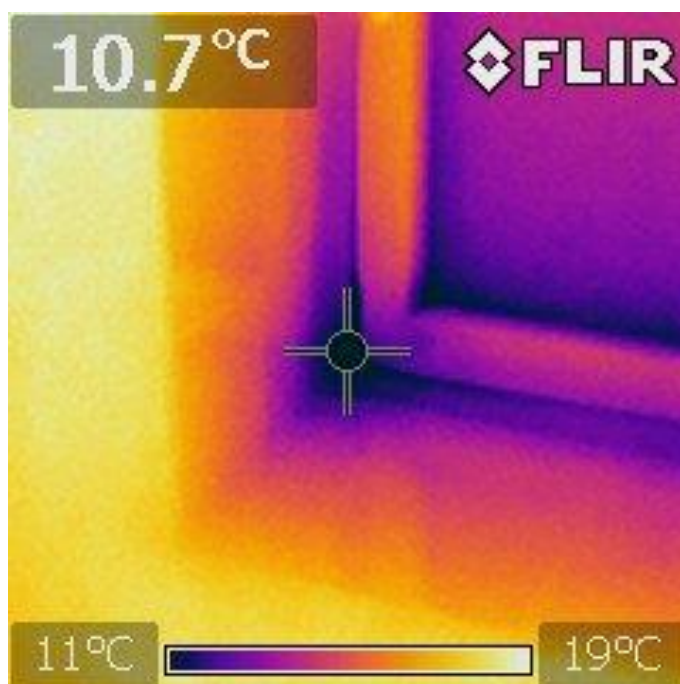
KUVA 6 Kylpyhuoneen ikkuna

Kuvassa 6 kylpyhuoneen ikkunan karmin ja ikkunapuitteen vasemmasta alanurkasta havaittiin rajalämpötilan alittuminen. Ilmavuotoa oli kauttaaltaan karmin ympärillä.

Kylpyhuoneessa ilmavuodot havaittiin ikkunan huonon tiivistämisen ja ikkunan vääntymisen aiheuttamiksi.

Kylpyhuoneen ikkuna on tiivistettävä huolellisesti. Sisempi karmi pitää tiivistää ilmatiiviiksi ja ulompi karmi vesitiiviiksi. Toisin sanoen sisempi karmi tiivistetään kokonaisuudessaan huolellisesti ja ulommasta karmista jätetään noin 15 cm:n alueelta keskeltä ylä- ja alapuitetta tiiviste kokonaan pois. Uloimman ikkunan tiivistys kokonaisuudessaan aiheuttaa tuuletuksen puutteen ikkunoiden välissä, mikä aiheuttaa kosteuden tiivistymistä ikkunoiden väliin. Se taas aiheuttaa ennen pitkään ikkunoiden puuosien lahoamista. Sisempään ikkunan ja karmin välisen rakoon voi lämmityskauden ajaksi asentaa ilmansulkupaperin.

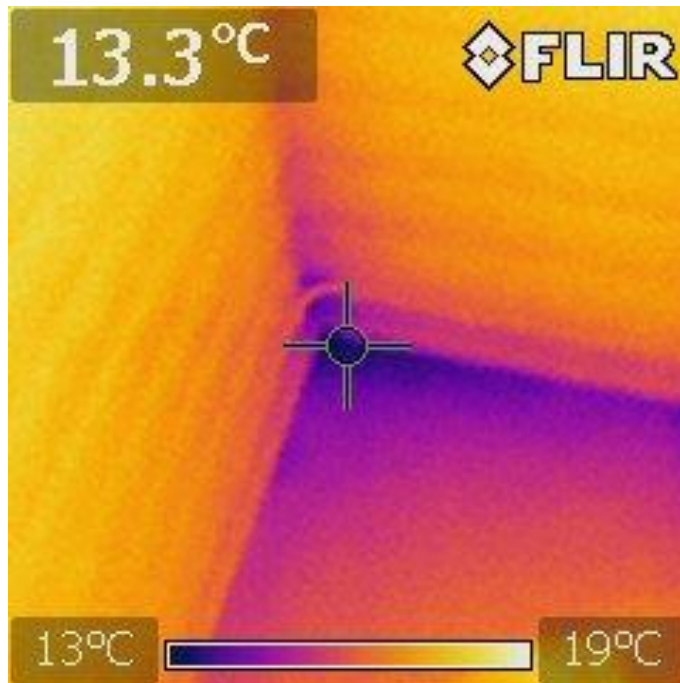
KUVA 7. Pukuhuone

Kuvassa 7 Pukuhuoneen päätyseinän vasemmasta alanurkasta, mikä rajoittuu askarteluhuoneeseen ja kylmään kellaritilaan havaittiin rajalämpötilan alitus 13.3 °C.

Pukuhuoneessa lämpövuotoa havaittiin lattiarajassa päätyseinässä, joka rajoittuu kylmään kellaritilaan. Lisäksi pukuhuoneen komeroiden edustalla havaittiin ilmavuotoa.

Pukuhuoneen päätyseinässä ilmavuoto on tiivistettävä jalkalistan takaa esimerkiksi pellavariveellä ja ilmansulkupaperilla. Pellavarive perinteisenä eristeenä ei ole arka kosteudelle eikä rakenteiden elämiselle, ja se sopii pieniinkin rakoihin. Esimerkiksi uretaanivaahtoa on taas hankala asentaa pieniin rakoihin ja uretaanivaahdon pinnalta kosteus ei pääse luonnollisesti poistumaan, koska uretaani on tiivis materiaali. Ainoastaan joustava uretaanivaahto kestää hie-man rakenteiden elämistä. (3.) Komeroiden edessä lämpövuoto johtuu luultavasti puutteellisten eristeiden aiheuttamasta kylmäsillasta. Alue on sen verran laaja, että vuoto ei voi johtua pelkästään heikosta tiivistämisestä. Kohdan korjaaminen onnistuisi ainoastaan lattian betonirakenteita purkamalla, mikä ei olisi taloudellisesti kannattavaa. Lattian betonirakenteet eivät lämpötilan alenemisesta suuresti kärsi, koska betonirakenteet kestävät hyvin kosteuden ja lämpötilan vaihtelua.

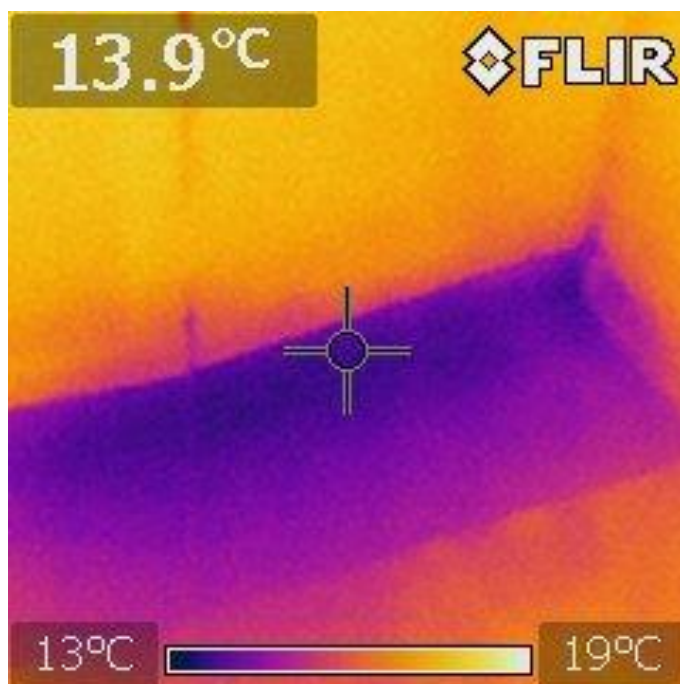
KUVA 8. Pukuhuone vaatekaapin edusta

Kuvassa 8 pukuhuoneen vastakkaisen päätyseinän lattiarajasta komeroiden edustalta havaittiin rajalämpötilan alittuminen koko komeron matkalta.

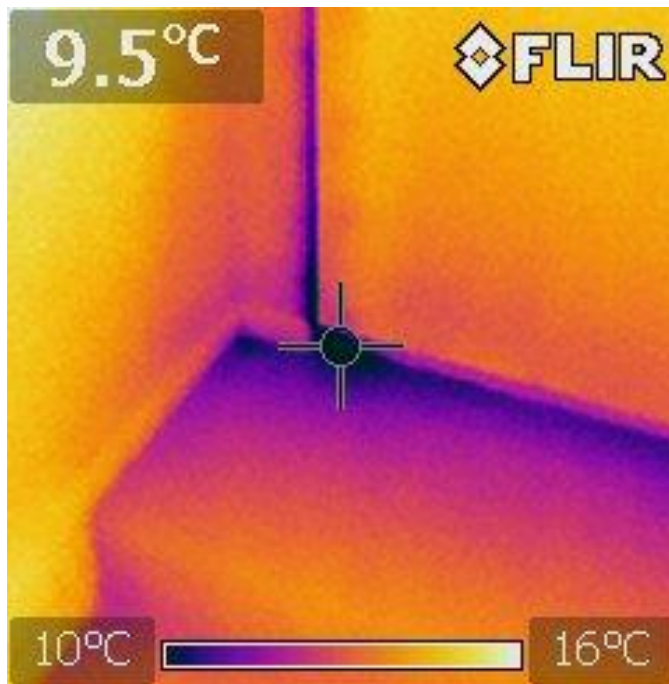
KUVA 9. Kellarin ulko-ovi

Kuvassa 9 askarteluhuoneessa kellarin ulko-oven karmin ja oven raossa havaittiin rajalämpötilan alitus.

Askarteluhuoneessa havaittiin ulkoseinien ja kylmän kellaritilan vastaisten seinien lattiarajoissa ilmavuotoa sekä askarteluhuoneen ulko-oven ja karmin välistä tuli ilmavuotoa, joka johtuu tiivisteiden puuttumisesta sekä siitä ettei sisempi ulko-ovi pysy kunnolla kiinni.

Askarteluhuoneen ja kylmän kellaritilan välisen seinän lattiarajantiivistys jalkalistan takaa tehdään esimerkiksi pellavariveellä ja ilmasulkupaperilla. Ilmavuoto rakenteinen välistä aiheuttaa epäpuhtaan ilman siirtymistä rakenteiden raoista huoneistoon sekä kosteuden tiivistymistä rakenteisiin. Ulko-oven ja karmin väli pitää tiivistää huolellisesti ja sisempi ulko-ovi korjata, jotta se pysyy kiinni. Tiivistämätön ulko-ovi aiheuttaa vetoisuutta huoneistoon.

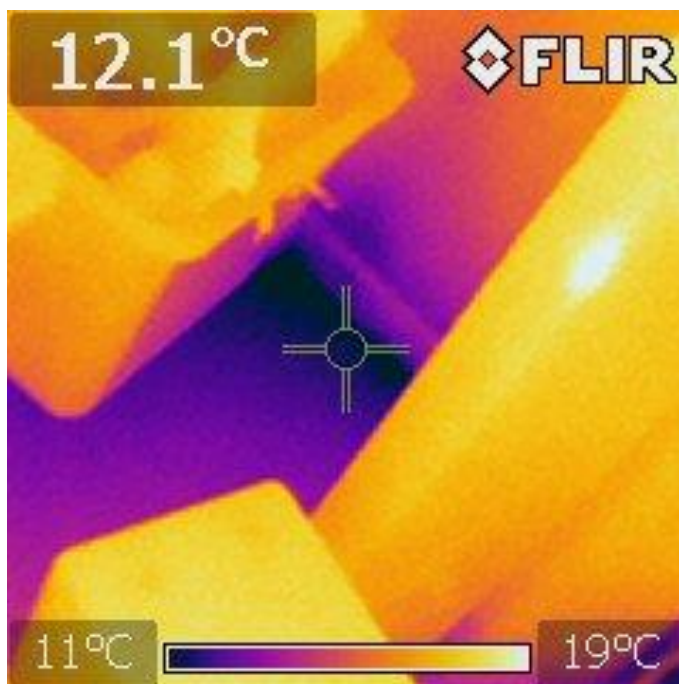
KUVA 10. Askarteluhuone

Kuvassa 10 askarteluhuoneen ulkoseinän vastaisessa lattiarajassa rajalämpötila alittui.

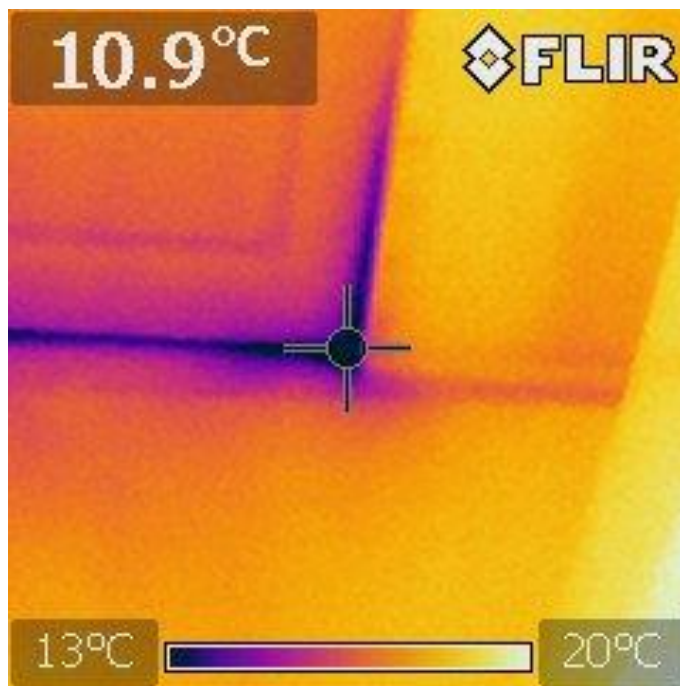
KUVA 11. Alakerran ulko-ovi

Kuvassa 11 alakerran ulko-oven ja karmin välissä havaittiin rajalämpötilan alitus.

Alakerran ulko-oven ja karmin välistä tulee eteiseen ilmavuotoa.

Korjausehdotus: Ulko-oven tiivistystä on parannettava uusimalla oveen tiivisteet. Ulko-oven ja karmin välistä tuleva ilmavuoto aiheuttaa vetoa eteisen lattialla. Tiivisteiden uusiminen parantaa asumismukavuutta ja estää hallitsematonta ilmavuotoa. Ulko-oven ja karmin välistä tuleva ilmavuoto aiheuttaa myös kosteuden tiivistymistä ulomman- ja sisemmän ulko-oven välissä.

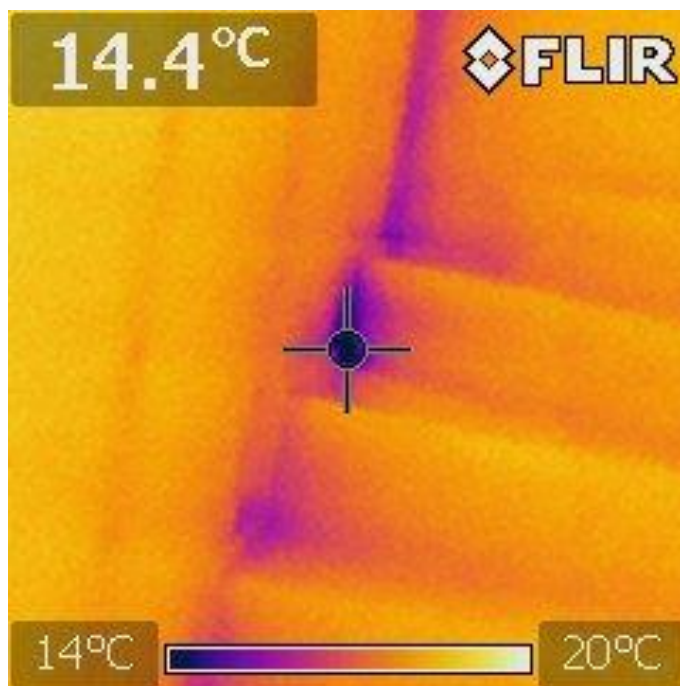
KUVA 12. Porraskäytävä

Kuvassa 12 alakerran ja yläkerran välisessä porraskäytävässä lattiarajassa portaan sisänurkassa havaittiin rajalämpötilan alitus.

Porraskäytävän ulkoseinän vastaisen seinän lattiarajassa havaittiin ilmavuotoa ja porraskäytävän ikkunassa oli ilmavuotoa ikkunan karmin ja ikkunanpuitteen välistä.

Porraskäytävän lattiarajan ilmavuodot aiheutuvat luultavasti siitä, että porraskäytävä on alunperin ollut kylmätila. Se on myöhemmin sisäpuolelta lämpöeristetty, ja siinä vaiheessa tiivistys on tehty rakentamisajankohdan työtavan mukaisesti.

Korjausehdotus: Portaан ulkoseinän vastaisen lattiarajan tiivistys jalkalistan takaa esimerkiksi pellavariveellä ja ilmansulkupaperilla, sekä porraskäytävän ikkunan tiivistyksen huolellinen parantaminen. Porraskäytävän ulkoseinän vastaisen seinän lattiarajan tiivistäminen ehkäisee hallitsematonta ulkoilman siirtymistä rakenteiden läpi huoneistoon sekä kosteuden kerääntymisen rakenteisiin. Hallitsematon ulkoilman siirtyminen rakenteiden läpi tuo huoneistoon epäpuhtauksia rakenteista ja lisää kosteusvaurion riskiä rakenteissa. Porraskäytävän ikkuna on tiivistettävä huolellisesti. Sisempi karmi pitää tiivistää ilmatiiviiksi ja ulompi karmi vesitiiviiksi. Toisin sanoen sisempi karmi tiivistetään kokonaisuudessaan huolellisesti, ja ulommasta karmista jätetään noin 15 cm:n alueelta keskeltä ylä- ja alapuitetta tiiviste kokonaan pois. Uloimman ikkunan

tiivistys kokonaisuudessaan aiheuttaa tuuletuksen puutteen ikkunoiden välissä, mikä aiheuttaa kosteuden tiivistymistä ikkunoiden väliin. Se taas aiheuttaa ennen pitkään ikkunoiden puuosien lahoamista. Sisempään ikkunan ja karmin välisen rakoon voi lämmityskauden ajaksi asentaa ilmansulkupaperin.

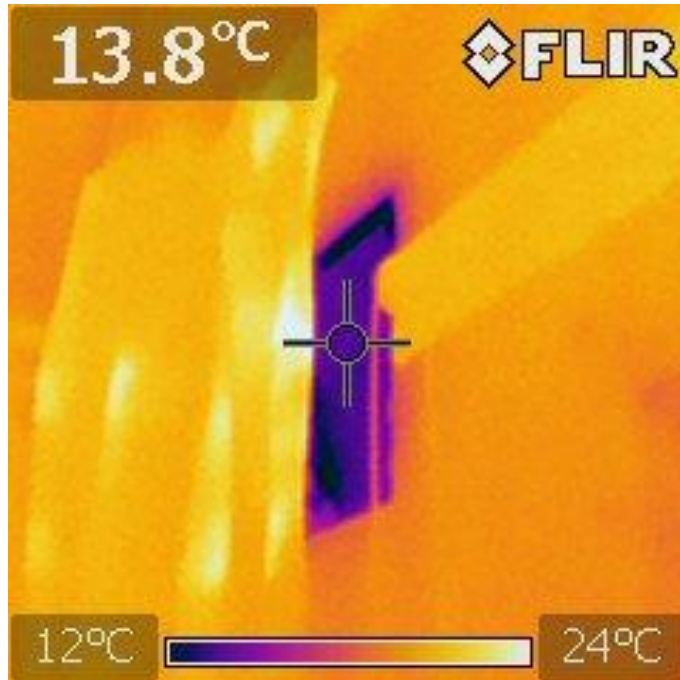
KUVA 13. Suurempi makuuhuone

Kuvassa 13 suuremmassa makuuhuoneessa korvausilmarappänässä havaittiin rajalämpötilan alitus.

Suuremmassa makuuhuoneessa korvausilmaräppänästä puhaltaa lämmityskaudella huoneeseen kylmä viima, joka aiheuttaa epämukavaa vetoa huoneessa. Huoneessa ei ole poistoilmaventtiiliä. Ilma poistuu toisen makuuhuoneen poistoilmaventtiilin kautta.

Korjausehdotus: Korvausilmaräppänään on asennettava tuloilmanlämmittimellä varustettu korvausilmaventtiili, jotta saadaan poistettua lämmityskaudella esiintyvä vetoisuus. Lisäksi korvausilmaventtiilin suodatin puhdistaa huoneeseen tulevaa ilmaa. Makuuhuoneessa olemassa olevaan tiilihormiin on asennettava poistoilmaventtiili, jotta vältetään yläkerran ylipaineistumiselta ja siltä ettei poistoilman tarvitse kulkea toisen makuuhuoneen poistoilmaventtiilin kautta. Vetoisuuden poistaminen suuremmasta makuuhuoneesta mahdollistaa lämpötilan laskemisen muutamalla asteella, mikä tuo säästöä lämmitys kustannuksissa. (4.)
